## *Der Flügel und seine Reparatur*

Während der vergangenen Winterliegezeit haben die Techniker einen geplanten Austausch eines Flügelholmes am linken Flügel vorgenommen. Und auch hierbei war, wie so oft, handwerkliches Können und die Beherrschung der damaligen Techniken gefragt. Nietung an Rohrholmen und des dünnen Beplankungsbleches in Wellenform ist nur etwas für geübte Spezialisten.

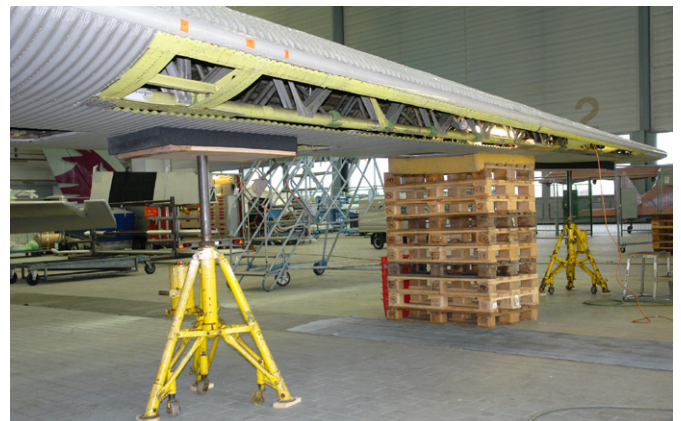
*Die Reparaturstelle.* (ps)

Bei der Reparatur waren ca. acht Meter des unteren Rohrholms zu ersetzen – siehe den markierten Bereich in der Zeichnung des Flügels. Zunächst musste hierfür die Nasenkante auf der entsprechenden Länge entfernt werden. Dann die Beplankungsbleche und die Streben vom Holm durch das Ausbohren der Niete gelöst werden. Die Fotos zeigen den Arbeitsbereich. Besondere Schwierigkeiten sind nicht aufgetreten. Es hat jedoch neun Wochen gedauert, diese Arbeiten zu erledigen.

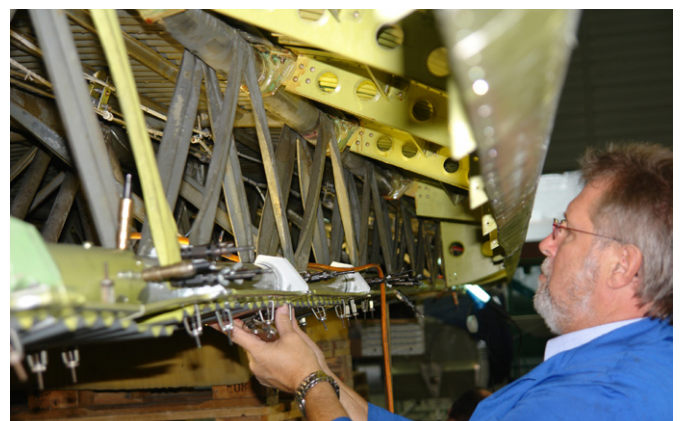
*Bei der Arbeit.* (ps)

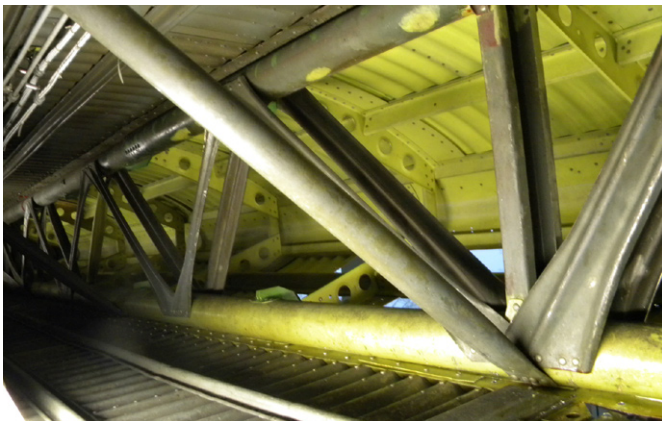
*Innenansicht des Flügels.*

Sehen wir uns aber erst einmal diesen Flügel, bei Junkers Tragwerk genannt, ohne Beplankung an. Auf den ersten Blick ein Gewirr aus Rohren und Streben. Man erkennt dann die deutlich die vier Holme, aufgebaut aus je zwei Rohren (sog. Ober- und Untergurte), die nach außen zur Flügelspitze im Durchmesser abnehmen weil dort auch die Belastung abnimmt. Zusammen mit den vielen Streben entsteht der Holm als ein typischer Fachwerkverbund. Die Holme wiederum mit Streben und Spanten miteinander verbunden formen das Flügelprofil. Ein Foto vom Inneren des Flügels veranschaulicht dies noch einmal.

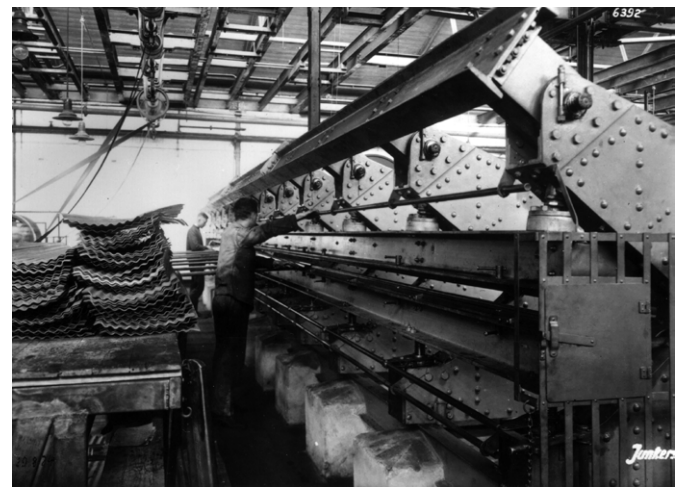
*Wellblechfertigung bei Junkers.*
